La ermita de Santiago en Alkiza, Guipúzcoa

RAMÓN AYERZA

Arquitecto, profesor en la UPV/EHU

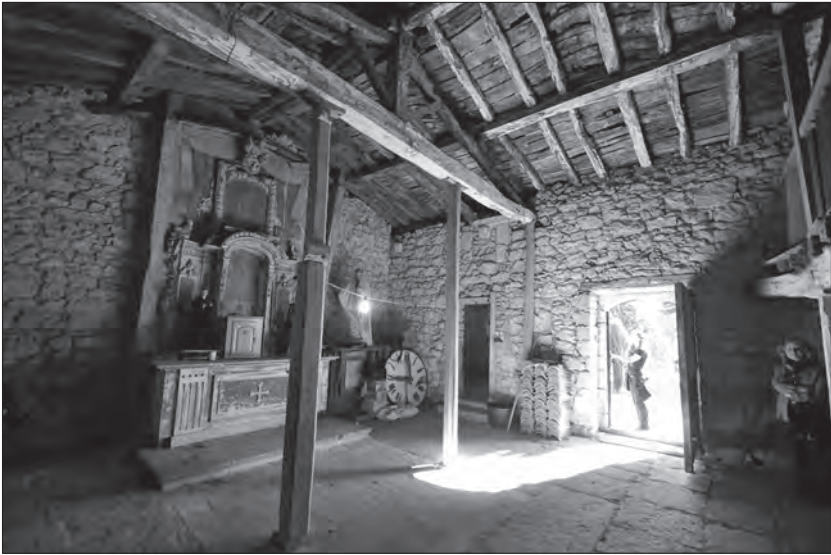
Vista interior de la ermita de Santiago de Alkiza en la actualidad (agosto de 2010).

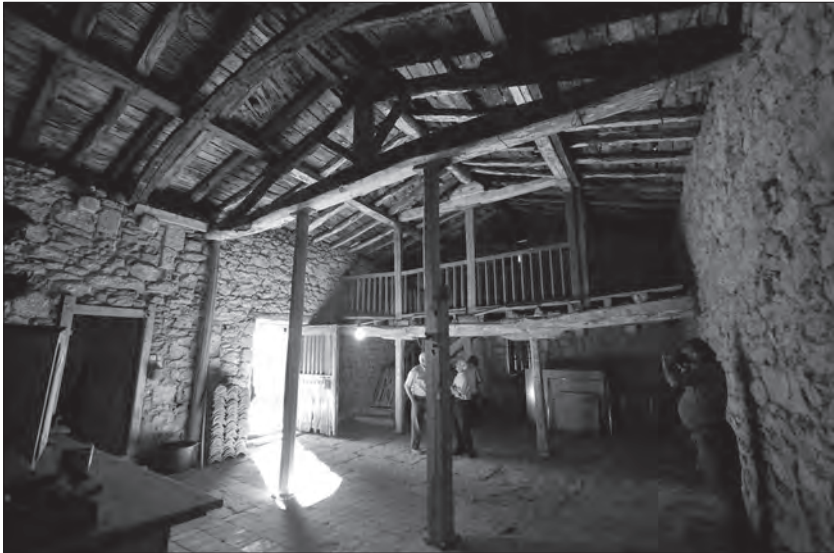
Vista interior de la ermita de Santiago de Alkiza hacia los pies. A la derecha, la puerta de acceso a la sacristía y, junto a ella, el aguabenditera con la cruz patada. En el centro de la imagen, la cercha central hoy apuntalada con dos postecillos, y, al fondo, lo que queda del coro, también precariamente apeado.

El interior conserva restos de un coro de madera a media altura, hoy circunscrito al tramo de los pies, pero que, todavía hace dieciséis años, cuando Antxón Aguirre lo visitó, conservaba el ala avanzante oeste. Es de suponer que el esquema original fuese, como en tantos otros templos guipuzcoanos, en “U”, con sendas alas sobremontando a media altura los ámbitos correspondientes a las naves laterales, ocupando así las crujías extremas del segundo tramo.

Todo el coro está en bastante mal estado, probablemente por la modestia de sus piezas constructivas y la incuria de su conservación. Este mal estado ha provocado anuncios de fracasos inminentes (la madera suele avisar) que se han tratado de paliar con reparaciones y apaños de circunstancia. El resultado final es que el conjunto llega a nuestros días bastante alterado en sus formas e intenciones compositivas.

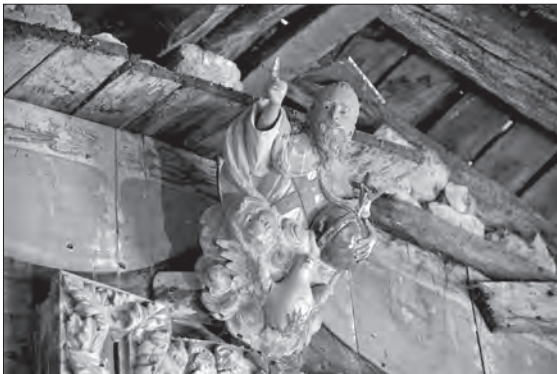
La Santísima Trinidad presidiendo los restos del retablo barroco. Detrás de Dios Padre, el arranque de los tablones que formaban el “zeru” entarimado en arco escarzano sobre el presbiterio, pintado, como aun se puede ver, de azul cielo.

El retablo, de dimensiones proporcionadas al tamaño de la ermita, es un modelo de gracia y policromía. Tiene tres pisos y tres calles, como también tuvo la ermita tres naves y tres tramos. Ese tipo de coincidencias no suelen ser casuales. Situado bajo el retablo, el altar es un cajón de madera que forra el ara propiamente dicha, de piedra. Presenta en su frente una placa central adornada con una cruz trebolada entre dos pilastras acanaladas clásicas rematadas con series de cuatro botones, uno por estría. El primer piso del retablo constituye una predela cajeadada y apilastrada en cuyo centro hay una hornacina rematada en frontón curvilíneo interrumpido muy gracioso. El segundo piso, principal, tiene una hornacina central rematada en arco escarzano en el que sólo queda el paisaje de fondo, fantástico, con arquitecturas ideales abajo y estrellas refulgentes por arriba. Se destinaba a un crucifijo del que queda sólo la base de piedras del calvario. A cada lado de esta hornacina, una ancha pilastra con fondo cajeadado azul y peana dispuestas para albergar a tallas menores. Sobre la hornacina arquitectónica del primer piso, otra en el segundo, menos esbelta y formada por guirnaldas entre aletones, que enmarcaba una talla del Santo titular, con bonete y capa roja, que ya no está. Quizá se fuese en pos de su vocación peregrina. Las pilastras de todo el retablo van decoradas con guirnaldas floreadas. El conjunto conserva restos de pintura simulando mármol blanco vetado de gris, como el de Carrara, con cajeos azul lapislázuli y cárdeno de pórfido egipcio. Puestos a imitar, lo más caro.

Todo el retablo se presentaba, y aún presenta, respaldado en un marco entablado pintado con draperías simétricas con frente azul añil y vueltas rojas, como los terciopelos típicos de Borgoña. El resto de la cara interior del

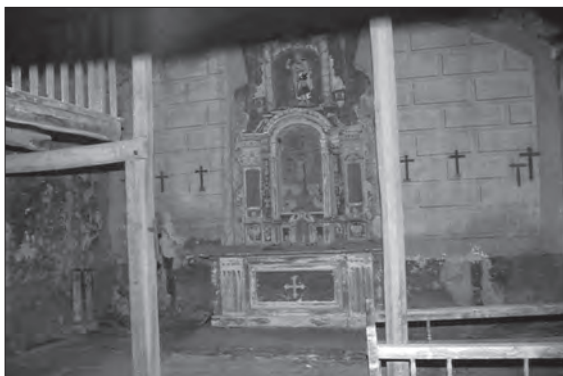
Vista interior de la ermita de Santiago de Alkiza (enero de 1994). Imagen obtenida y cedida por Antxón Aguirre Sorondo.

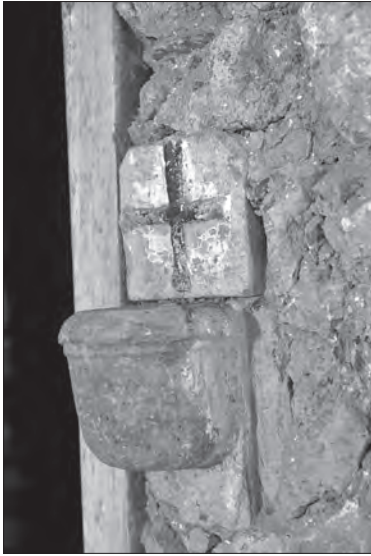
Detalle del aguabenditera interior con su cruz patada.

- La aguabenditera interior, situada también a la derecha de la puerta de acceso a la sacristía y del lado del interior de las naves. Es una pieza muy sencilla, aunque no carente de prestancia, ejecutada en dos piezas. La inferior, de piedra arenisca, consiste en un vaso en forma de almirez rematado en su borde con una moldura compuesta de un borde redondeado seguido de un canto vivo, que lo mismo podría ser románico que gótico. La superior es un escudete cuadrado, también de arenisca, que lleva tallado, ocupando todo su frente, una cruz patada pintada de negro sobre fondo blanco. Es un símbolo de apariencia inequívocamente templaria. No sabemos qué hace allí, y convendrá ser prudentes con cualquier referencia a aquella orden militar, tan traída

Pertenecería a esta etapa el aguabenditera con la cruz patada, que probablemente estaría entonces en el exterior de la puerta de acceso, a su diestra. Este acceso bien podría ser una puerta, más amplia que la actual y cuya existencia se ha deducido a partir del dintel empleado en la actual.

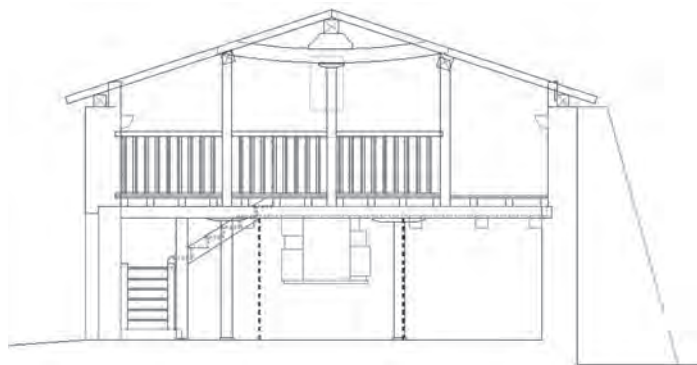
Sección transversal hipotética de la ermita en el siglo XVI.

Sobre estas cerchas apoyan perpendicularmente cinco correas, las extremas en forma de durmientes por coincidentes con las alineaciones interiores de los muros laterales, y la central como cumbrera. Equidistantes de durmientes y cumbrera se tienden las dos correas restantes, que definen cuatro crujiás de igual luz, correspondiendo dos de ellas a cada faldón.

Sobre la cumbrera, correas y durmientes apoyan los cabios, casi todos enterizos, con sus testas labradas en *cabeza de lobo*.
