Nuevas aportaciones al conocimiento de la Fortaleza de Behobia (Gatzeluzar). Irun

MIREN AYERBE IRIZAR
CÉSAR FERNÁNDEZ ANTUÑA

1. Introducción

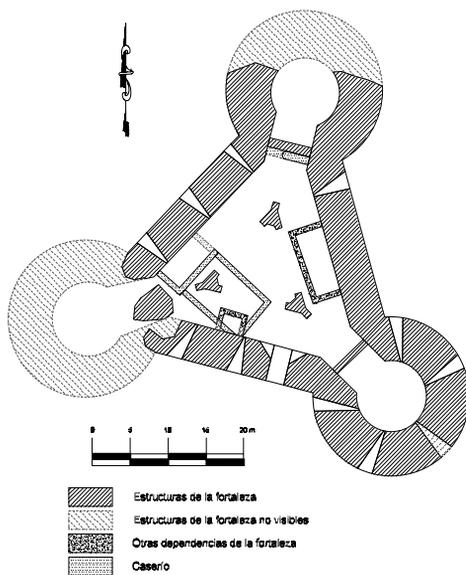
Plano 2: Planta de la fortaleza mostrando las cañoneras bajas.

El castillo cuenta con una única puerta de acceso abierta en el lienzo Oeste. Se trata del punto más vulnerable, por lo que en torno a ella se concentra el mayor número de dispositivos de defensa activa o pasiva que la refuerzan. Es posible que contara con un revellín o un baluarte que la precediera pero aún no hemos hallado restos que corroboren esta información aportada por las fuentes documentales.

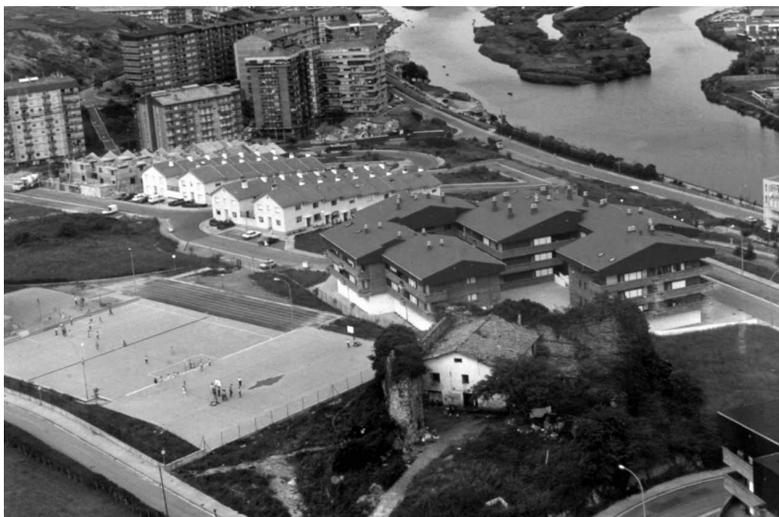
Foto 1: Vista de los restos de la fortaleza hace algunos años con el caserío levantado en su interior (Foto Paisajes Españoles).

Conocida la ubicación del castillo por su topónimo, resultaba difícil intuir que bajo la densa maleza que cubría sus derruidos muros se conservaban las viejas estructuras de la fortificación del s. XVI. Este aspecto se enmascaraba aún más con la construcción en su interior, a mediados del s. XIX, de un caserío de pequeñas proporciones que aprovechaba parte de las estructuras del castillo. A su alrededor, el paisaje se desfigura en gran medida con la promoción y construcción del polígono Borda-aundi en la década de 1970 que incluía además una zona escolar. Años después, el caserío se abandona convirtiéndose en una zona totalmente insalubre (Foto 1).

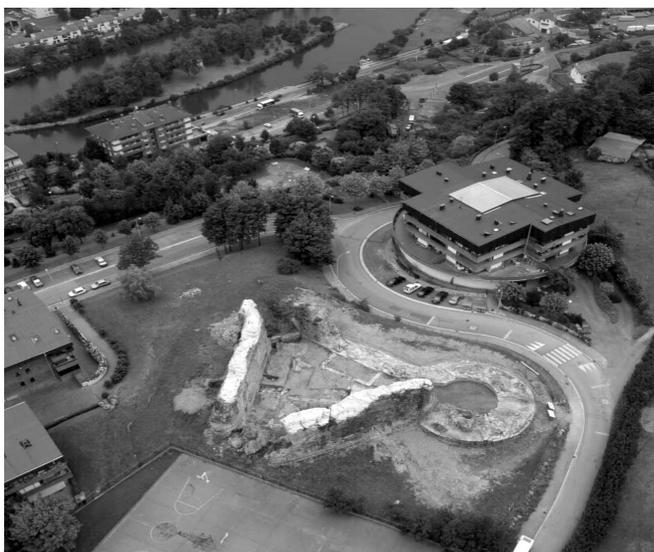
Foto 2: Estado actual de los restos de la fortaleza a la finalización de los trabajos de la Iª campaña de excavación (1999).

Finalmente, durante los meses de junio y julio de 1999 se lleva a cabo la Iª campaña de excavación arqueológica en el interior del castillo y catas en el exterior de cuyos resultados daremos cuenta a continuación. El amplio volumen de restos arqueológicos exhumados y las expectativas creadas a raíz de estos descubrimientos exigen la continuación de estos trabajos el próximo año, ofreciendo en esta ocasión un avance de los resultados obtenidos hasta el presente.
