Ermitas Guipuzcoanas en mal estado o en ruinas

Por Antxon Arrieta Valverde

Realizando un trabajo de fotografiado de todas las ermitas de Guipúzcoa, me he encontrado con que la situación actual de algunas de ellas no es nada satisfactoria.

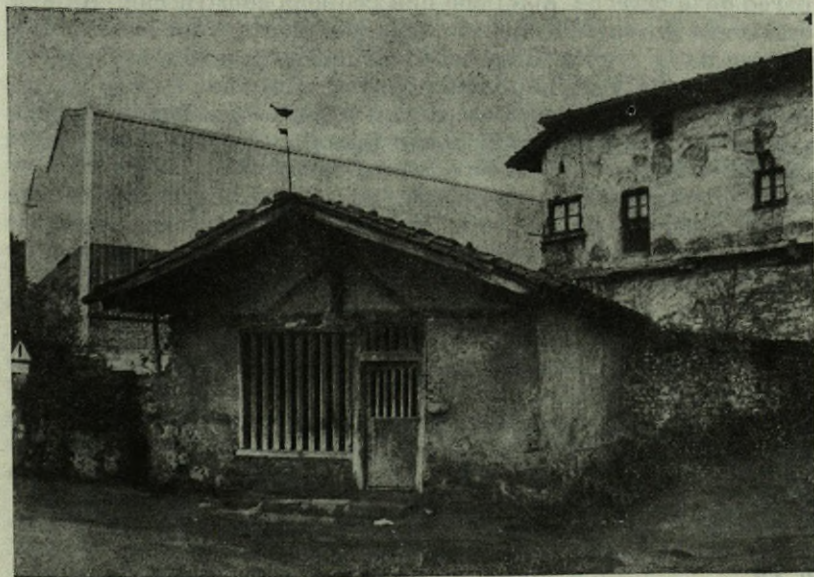
Ntra. Sra. de Belén (Beasain) 16 - III - 75

Cerrada al culto, le han quitado su imagen. Iglesuela de planta

rectangular y tejado a dos aguas, muestra su desahuciado interior, a través de unos barrotos de madera.

Pena Santiago (2) intenta concienciar, a los guipuzcoanos en general y beasaindarras en particular, de la necesidad de salvar este templo, dentro de un conjunto monumental. Se incluirían además: Casa Yarza, Dolarea, el puente y un calvario.

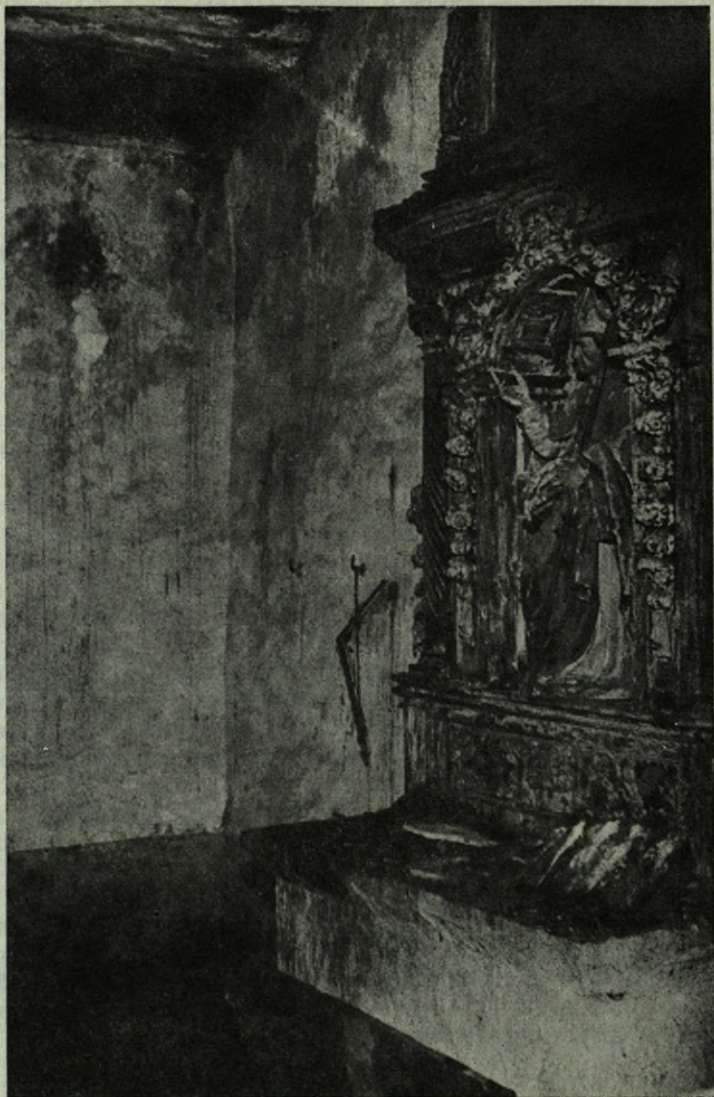
San Blas (Cerain) XII - de 1975

De planta rectangular y tejado a dos aguas, no posee ningún tipo de atrio. Peña Santiago (4) señala que las tablillas que cierran el barandado del coro, tiene una decoración parecida a la de la Antigua, de Zumárraga. A la lista de ermitas vascas con estos adornos que da, yo añado la de San Martín de Zurtiza, en Salinas de Léniz. Autores han considerado como mudéjares estas aberturas del barandado del coro.

El banco de piedra pegado a la ermita ha sido recubierto por las zarzas. Al tejado le faltan trozos, dejando pasar el agua de la lluvia. Víctima de todo esto es el retablo, que va dejando caer su pintura sobre los escombros que le rodean. El santo obispo, desde su nicho, espera la llegada de algún curioso que quiera verle o a alguien que se preocupe por el estado del templo.

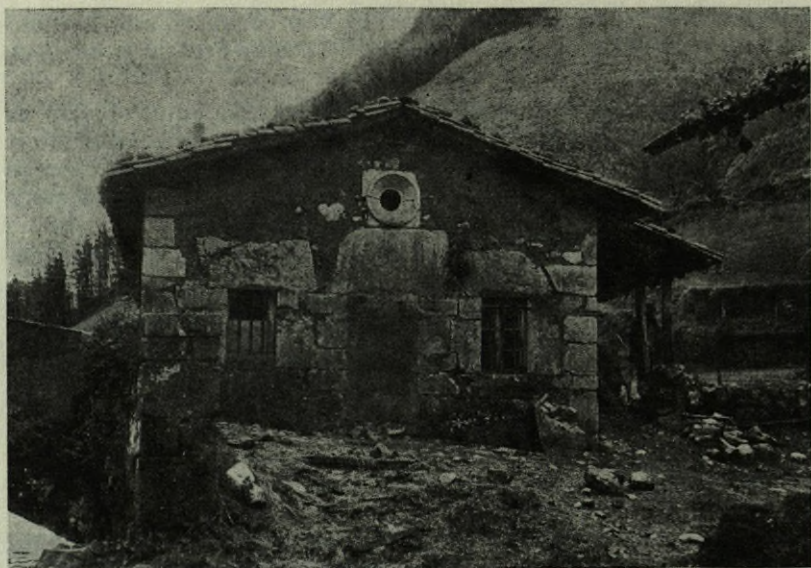
San Ignacio (Urdaneta) 23 - III - 75

Muy pocas son las ermitas dedicadas a este santo guipuzcoano. Esta ya no es ermita y sirve actualmente, si no me equivoco, de vivienda. Aunque no posea ya ni espadaña ni pila de agua bendita, mantiene su carácter de templo, en el exterior.

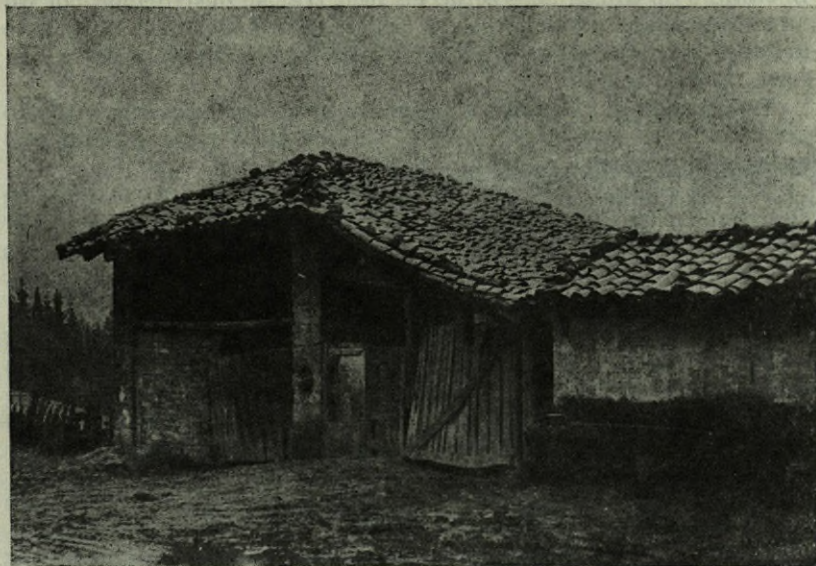
San Juan de Zabaleta (Villarreal) 16 - III - 75

Cerrada al culto hace muchos años, actualmente las paredes y la techumbre albergan aperos de labranza y montones de paja. Sólo una pila de agua bendita indica la primitiva función de estas ruinas.

Todavía resulta interesante el maderamen que sustenta el tejado de cuatro pendientes. Sobre una planta rectangular se levantan paredes de mampostería, en piedra arenisca.

Me atrevería a afirmar que el viejo templo había llegado a adaptarse a su nueva situación, sin perder mucho de su carácter. Pero recientemente lo han «reventado». En su interior han levan-

tado una serie de muros de ladrillo, intentando que las ruinas fueran más útiles todavía. Estéticamente quizás el mal sea irremediable.
